歴史的建造物に見られる国産大理石石材の調査
—日本橋三越本店—

Japanese building stone marbles in historic buildings :
Nihonbashi Mitsukoshi Main Store

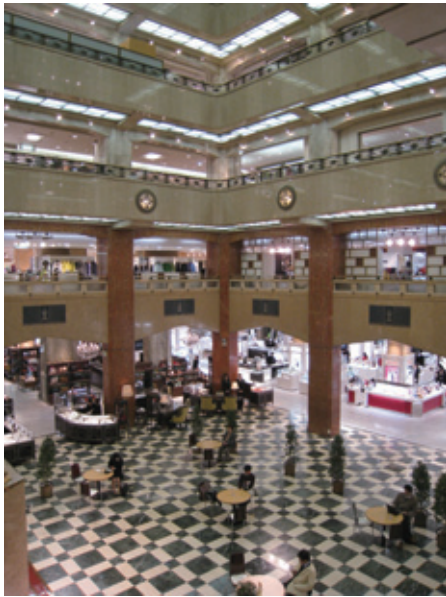
図1 中央ホール。5階まで吹き抜けの大空間である。床の市松模様のベージュ色はイタリア産大理石「ペルリーノ・ロザート」、濃緑は埼玉県産蛇紋岩「貴蛇紋」、柱の赤色はフランス産大理石「ルージュ・ドゥ・ヴィトロール」である。3階以上の高欄の後ろに見える柱は山口県産「白鷹」である。

中央ホール（図1、図4）は外国産大理石で豪華に装飾されているが、床の市松模様のうちの濃緑の石材は、埼玉県皆野町産の蛇紋岩「貴蛇紋」である。蛇紋岩石材のうち、白い脈が直線的にダイナミックに入っているタイプを「貴蛇紋」と呼んだとされている（図4）。「貴蛇紋」は同じ建物の2階以上の床でも部分的に用いられて

いる。中央ホールに面する部分の上層階（3階以上）の柱には、山口県産の「白鷹」が用いられている（図1）。

腰壁の他、中央ホールに面する柱にも多く用いられており(図1)、当時は大量に産した代表的な銘柄であったことが推測できる。図11は山口県産の「薄雲」と思われる。同じ山口県産の白大理石「霞」と異なり、肉眼で簡単に粒が見えない程度に細粒で緻密である。白大理石の代表的な銘柄だったもので、他の建築物にも多く使われている。図11に見える階段の段石のベージュ色の石は、山口県産の「霞」の可能性はある。ベージュ〜グレー系の山口県産大理石として代表的な銘柄であった。図12は高知県産の「暁」と鑑定した階段腰壁の石材である。徳島県産「淡雪」の地が少し淡紅色を帯びているようにも見え、「淡雪」である可能性もある。

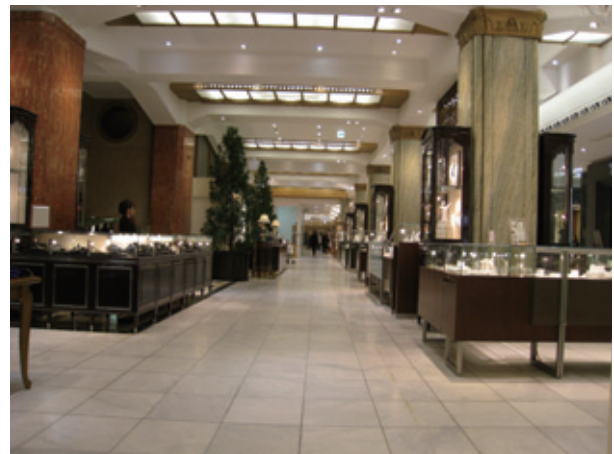
図3 1階フロアの床は山口県産の白大理石「霰」。肉眼で粒がよく見える粗粒の白大理石で、現在でも採掘が可能な銘柄である。H階段にも使われている。

1階フロアの床は白く粗粒の大理石（図3）で、直径数mmの粒が肉眼で容易に認められる。山口県美祢市産の「霰（アラレ）」と思われる。これについては、産地

においても日本橋三越本店に使われたという話を聞くことができた。山口県美祢市は多種多様な大理石を産した大産地であったが、現在も採掘可能なのはこの「霰」だけである。

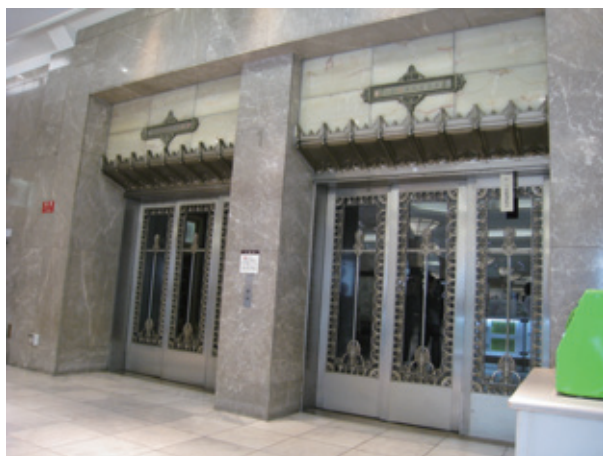
図6 北西側エレベーターの1階部分（北面側）の枠。徳島県産の「時鳥」と考えられる。エレベーター扉上の白い部分はおそらく外国産のオニックスである。

北西側のエレベーターの枠には国産と思われる大理石が用いられていた。1階北西側エレベーターの枠部分は、徳島県産「茶竜紋」または「時鳥」と思われる（図6, 7）。いずれも淡褐色の地に白や黄色の脈が見られる石材で、ほぼ同じ場所から採掘されたもののうち、淡色のものが「時鳥」、濃色のものが「茶竜紋」と呼ばれた（矢橋, 2009）。このエレベーター枠のうち一部がより淡色であることから、「時鳥」（図6）と「茶竜紋」（図7）の両方が分けて使われた可能性も考えられる。

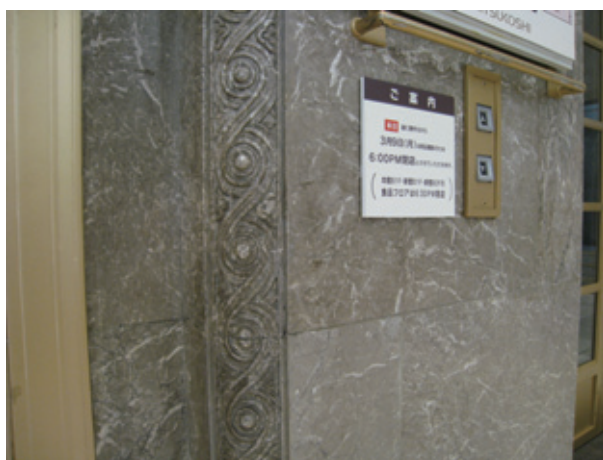
図7 北西側エレベーターの1階部分（西面側）の枠。徳島県産の「時鳥」または、多少濃い褐色なので徳島県産「茶竜紋」の可能性はある。

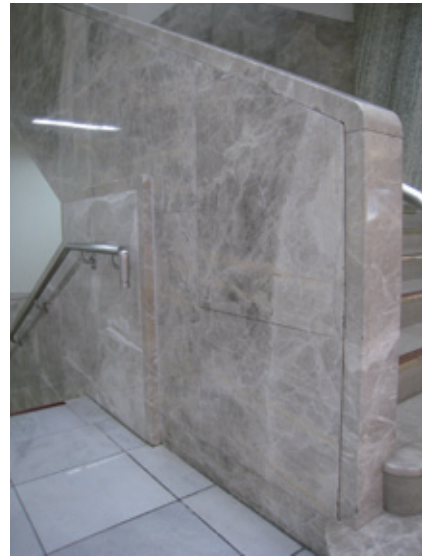
図10 階段の手すりに用いられている山口県産の「白鷹」。明るいベージュ色に濃淡の模様を持ち、山口県産大理石の代表的な銘柄のひとつであった。手前の床は1階フロアの「霞」。

階段の国産大理石と思われるものを図10～12に示した。図10は山口県産の「白鷹」である。複数の階段の
